Eglise de Lamothe et ses abords

FICHE

90

Etat actuel du site

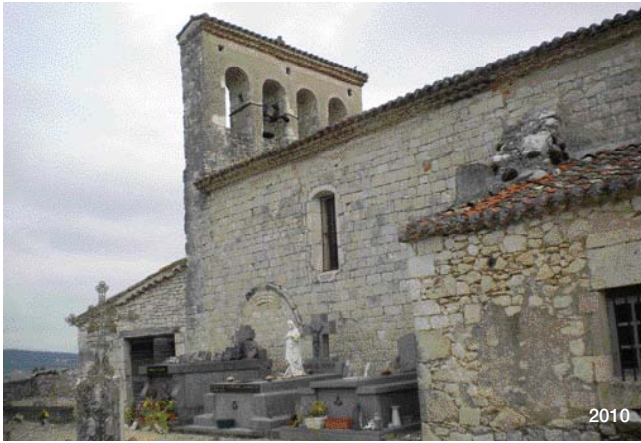
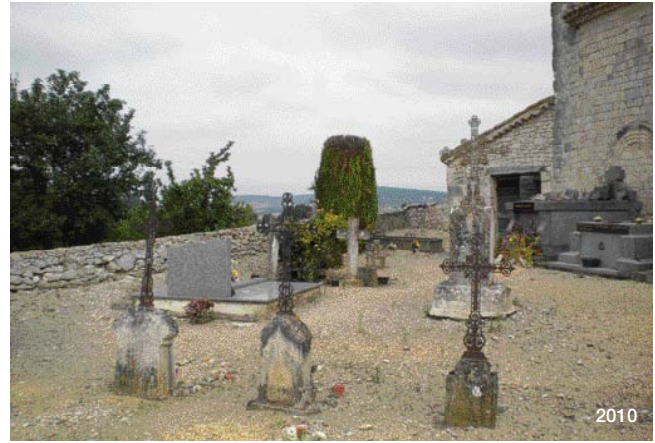
son environnement proche au nord, au sud et à l'est. Edifice médiéval du XII^e siècle, modifié au XV^e, l'église est construite en pierre de taille de calcaire, surmontée d'un clocher-mur percé de quatre baies campanaires sur sa façade occidentale. Un auvent, adossé au mur du clocher protège l'entrée. Des vues lointaines s'ouvrent depuis l'église sur la vallée du Boudouysou au nord-ouest et sur le joli vallon du pech de Lamoulère au sud-est. Le cimetière borde l'église au sud et à l'est, le mur d'enclos (mur de soutènement) a été récemment restauré. Le cimetière présente des tombes plus ou moins anciennes, mais l'aspect général du cimetière est aride et triste (peu planté, un cyprès décapité, peu fleuri et désherbé). On constate la présence de plusieurs souches (abattage d'ifs ou de cyprès). Quatre pruniers sont plantés en pied de mur, à l'extérieur, au sud.

L'église est en bon état général, sauf certaines menuiseries anciennes abîmées. Le cimetière est désherbé, il ne reste que les souches des arbres qui autrefois l'ombrageaient, il apparaît comme désolé.

La présence de réseaux aériens qui s'interposent dans les vues sur le monument est très gênante. Il semblerait qu'il y ait beaucoup plus de vergers dans le site aujourd'hui qu'au moment de la protection (autour de l'église avec les joualles et sous le Pech de Lamoulère).

- Améliorer l'aspect du cimetière en replantant quelques cyprès (éventuellement ressemer ou revégétaliser certains espaces). Conserver les tombes et stèles anciennes.
- Prévoir d'enfouir les réseaux aériens très perturbants.
- Préserver le site, mais également son environnement élargi, du mitage. L'enjeu n'est pas de rendre inconstructible un grand secteur mais de maîtriser la volumétrie du bâti, son implantation, sa couleur, la nature des clôtures, et la palette végétale.
- Inclure dans le règlement du document d'urbanisme de la commune des prescriptions architecturales et paysagères détaillées pour maintenir la qualité du bâti faisant partie du site, ou contribuant à la qualité de ses abords.
